Artenschutzrechtliche Bewertung des alten Bahnhofes in Hasloh

- Fledermäuse und Vögel -

Stand 15.02.2026

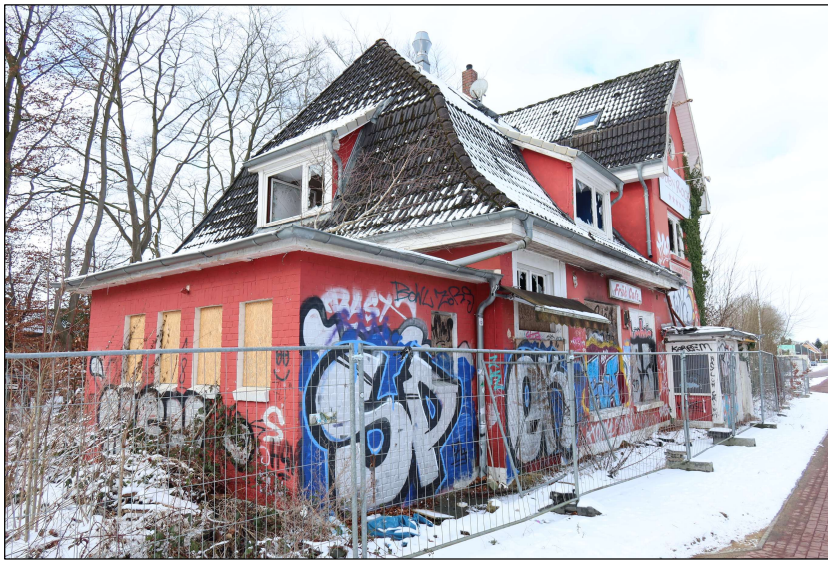
Abb. 3: Alter Bahnhof in Hasloh (Manthey 15.02.2026)

Es wurden keine Nachweise (lebende Tiere/tote Tiere/Kot/ Nester) von Vögeln am Gebäude entdeckt.

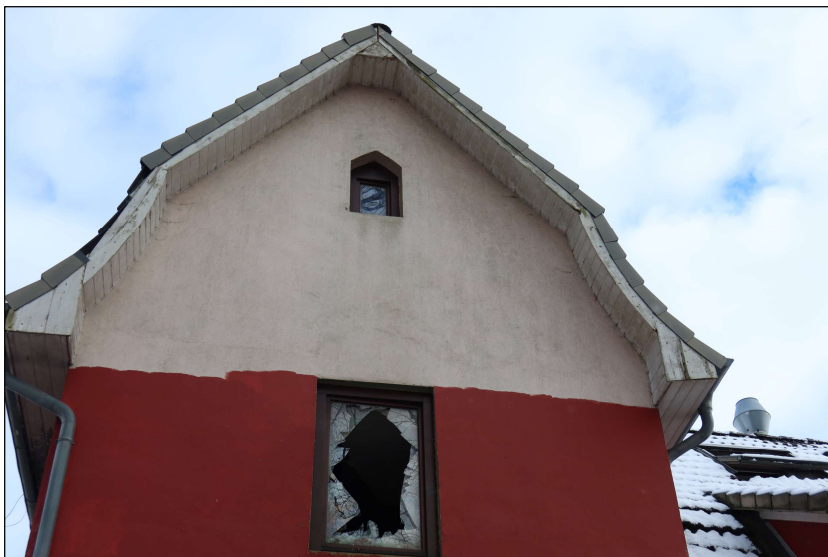
Abb. 4: Holzverschalung Nordseite Alter Bahnhof in Hasloh (Manthey 15.02.2026)

Für eine regelmäßige Nutzung des Gebäudes ergaben sich keine Anhaltspunkte. Es wurden weder lebende oder tote Fledermäuse entdeckt. Auch weitere Hinweise wie z.B. Kot bzw. Reste der Nahrung wurden nicht entdeckt. Es werden hochwertige Wochenstubenquartiere oder Winterquartiere ausgeschlossen. Außen am Gebäude gibt es Holzverkleidung, die grundsätzlich im Sommer Fledermäusen als Tagesquartiere dienen könnten.

Um eine Besiedelung von Fledermäusen im Sommer „am Gebäude“ bzw. an seiner Außenfront auszuschließen, halte ich eine Ausflugkontrolle im Juni 2026 für sinnvoll.

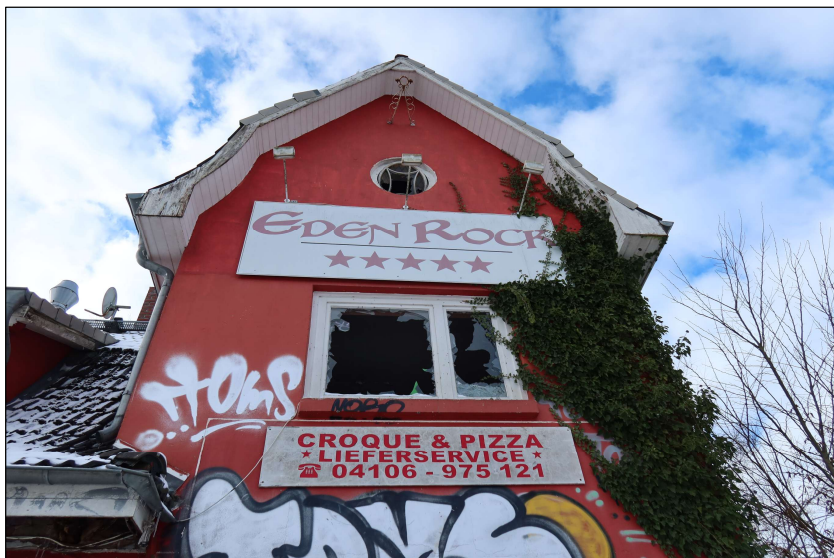
Abb. 5: Holzverschalung Südseite Alter Bahnhof in Hasloh (Manthey 15.02.2026)

Der alte Bahnhof in Hasloh in der Ladstraße 2 soll abgerissen werden. Aus diesem Grund wurde am 15.02.2026 eine Untersuchung zur Nutzung der Bauwerke (außen) und deren unmittelbare Umgebung durch Vögel und Fledermäuse durchgeführt. Die Holzverkleidungen an der Nord- und Südseite können prinzipiell Quartiere für Fledermäuse sein.

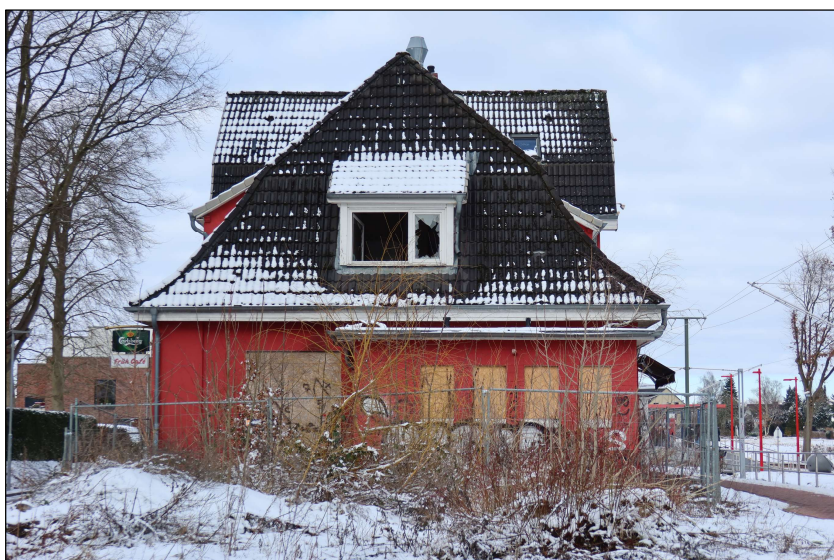
Abb. 6: Dach Alter Bahnhof in Hasloh (Manthey 15.02.2026)
